DOCUMENTO QUE DESARROLLA MEDIDAS PREVENTIVAS ESPECIALES ADOPTADAS EN SUSTITUCIÓN DE LOS ANDAMIOS COLGANTES QUE DE FORMA STD SE UTILIZAN PARA TRABAJOS VERTICALES.(APLICACIÓN EN TRABAJOS DE REPARACIÓN DE MUROS VERTICALES FRONTALES Y LATERALES EN ZONA COSTERA CON RIESGO DE CAIDA DE ALTURA Y MEDIOAMBIENTE DE ENTORNO MARITIMO CON SUPERFICIE DE CAIDA SOBRE AGUAS TURBULENTAS, REMOLINOS Y CORRIENTES MARINAS DE DESCARGA)

AGUA DE MAR REFRIGERACIÓN CENTRAL

Este documento describe los trabajos realizados para reparación del hormigón y armaduras, tanto frontal como lateral, del frente del canal de descarga de la Central Energética.

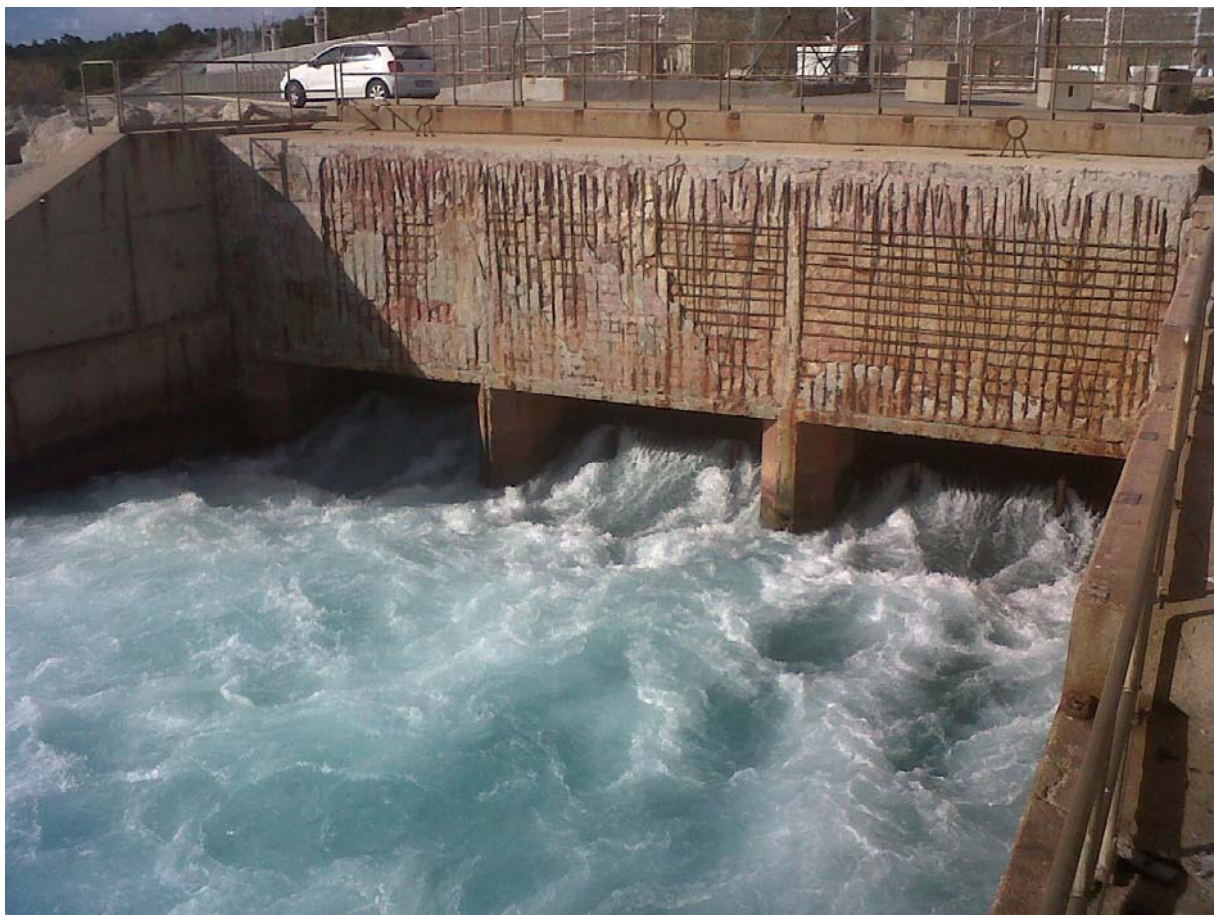
Vista inicial frontal

Mediante martillo demoledor se ha saneado todo el frente deteriorado, se ha retirado la armadura de piel que se encontraba en muy mal estado.

Se han colocado conectores mediante anclaje químico, previa realización de los taladros correspondientes.

Las nuevas armaduras, se elaboraron en taller y se les aplicó un tratamiento inhibidor de la corrosión para la pasivación del armado con el sistema MASTEREMACO P5000 AP para garantizar la perfecta adherencia del mortero de reparación sobre el soporte existente.

Encofrado y aplicación del nuevo elemento mediante mortero estructural sulfato resistente con polímero y fibras de polipropileno para evitar la fisuración superficial, **MASTEREMACO S5450 PG**.

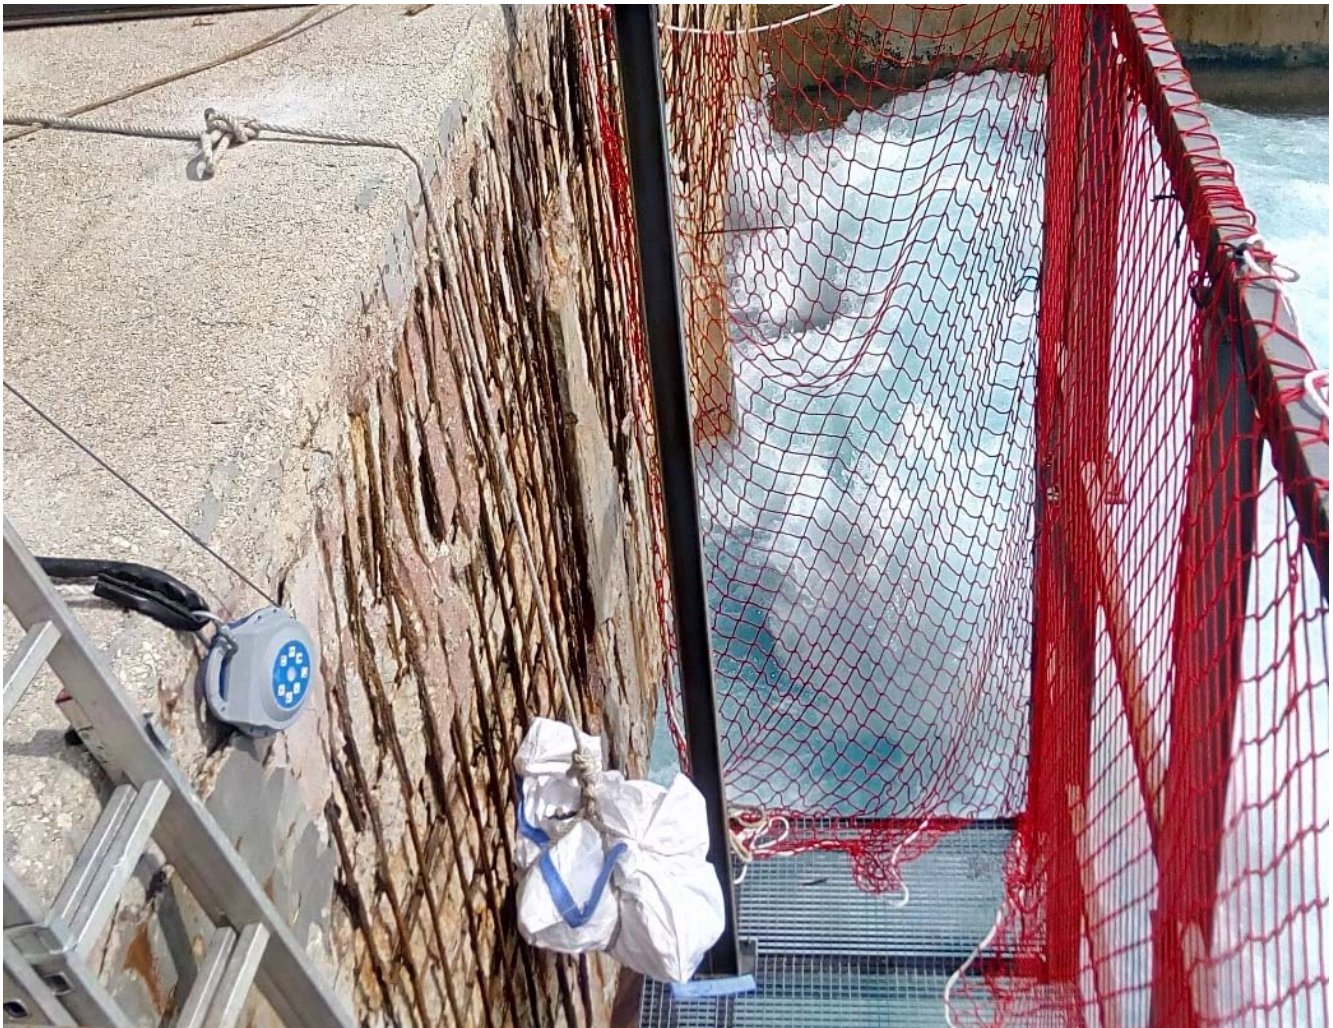
Para la comprobación se escoge un punto de anclaje y se ata mediante una cuerda una carga compuesta por disco de hormigón de 115 kg aproximadamente y se deja caer dejándolo en carga 24 hr.

Resultado satisfactorio: Al retirar la carga se comprueba que el anclaje no ha sufrido roturas ni deformación.
