# Construir seguridad hablando de prevención

Comentario de sentencia del Tribunal Supremo por accidente en obra de construcción en concurrencia de varias empresas subcontratistas

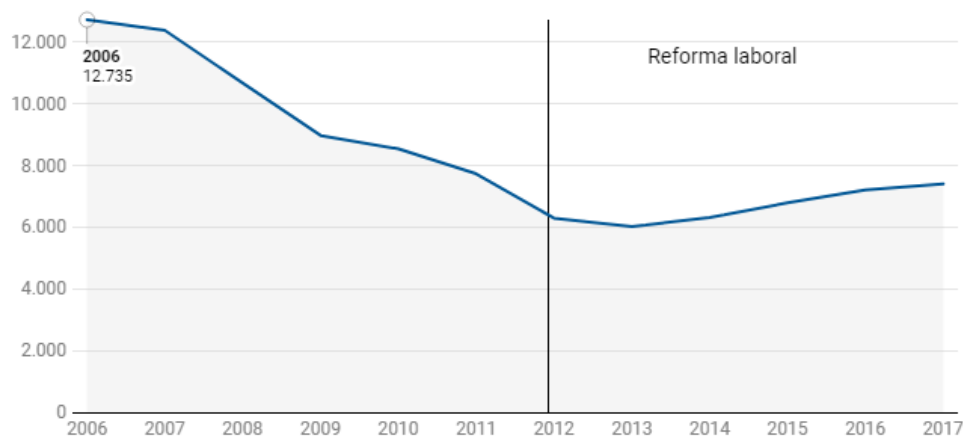
Accidentes en jornada por cada 100.000 trabajadores

### Evolución de la siniestralidad en la construcción
