La Seguridad en la Siderurgia el caso de Ensidesa

José Ramón Fernández Menéndez, Francisco López Carrascosa,
Francisco García Naranjo

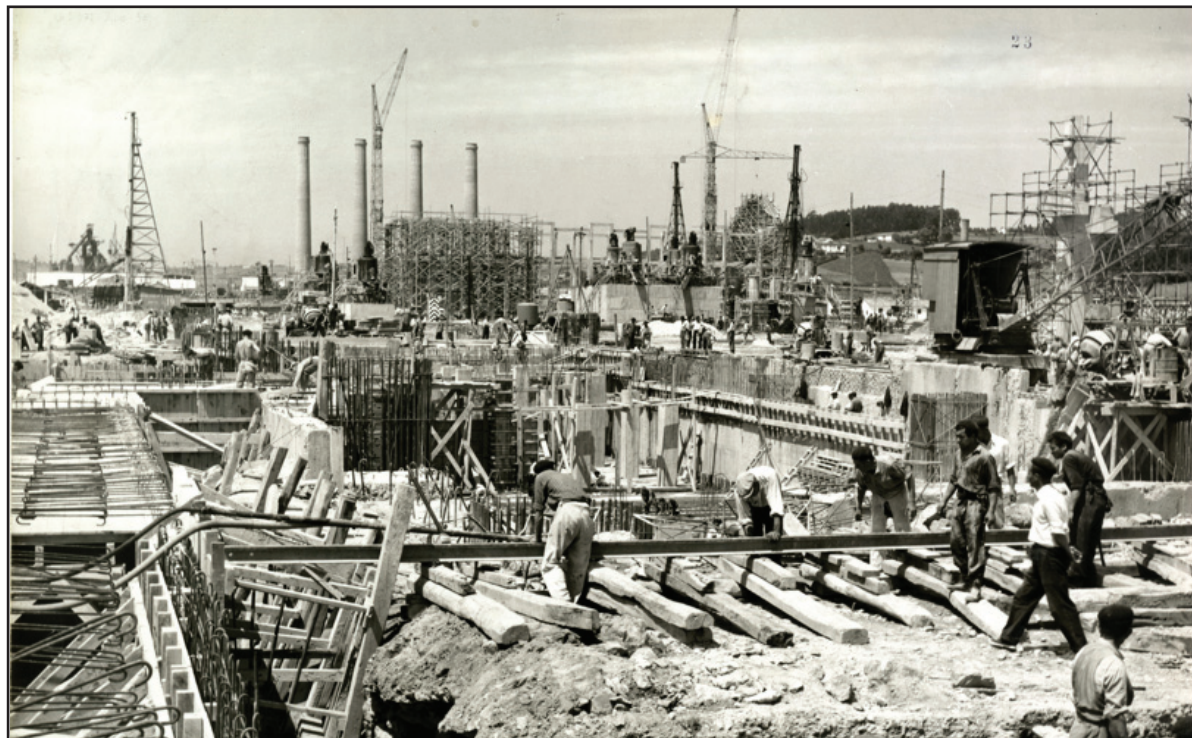
Más de 20.000 obreros de docenas de compañías, trabajaban simultáneamente, sin prendas de protección y con la boina como casco de seguridad.

ma crucial de que el agua aparecía nada más comenzar a excavar, por lo que hubo que recurrir al sistema de los cajones de agua, o cajones indios, a los que los avilesinos denominaron “campanas”, con una leyenda de muerte transmitida hasta hoy, aunque los accidentes fuesen contados, con algunos fallecidos.

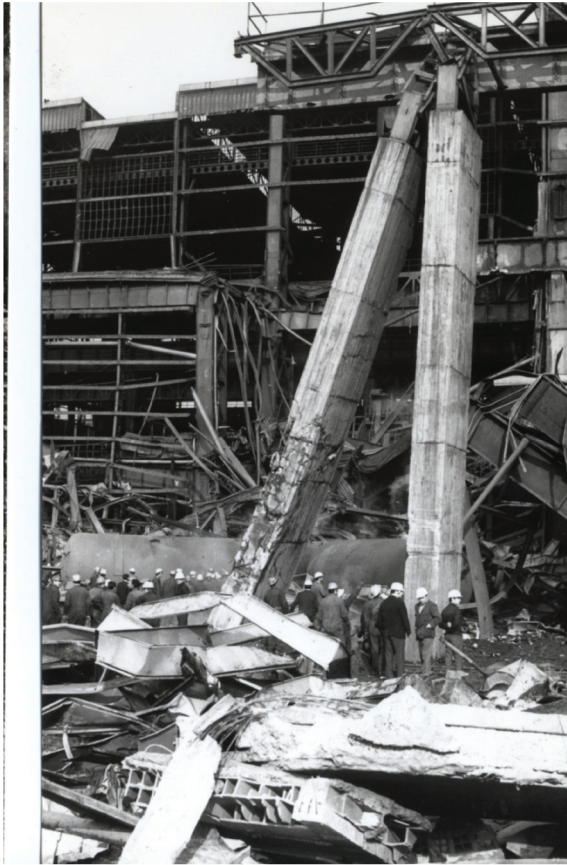
Se desplomaron dos pilares de la acería y los paneles metálicos de la fachada salieron volando en todas direcciones.

Una cuna de asiento del calderín destruyó un camión de bomberos. Una chapa cortó los dos carriles de una línea de FF.CC. y otra se clavó más de dos metros en el talud de la carretera de salida de la factoría. También se desplomaron dos pilares de acero de la propia acería.

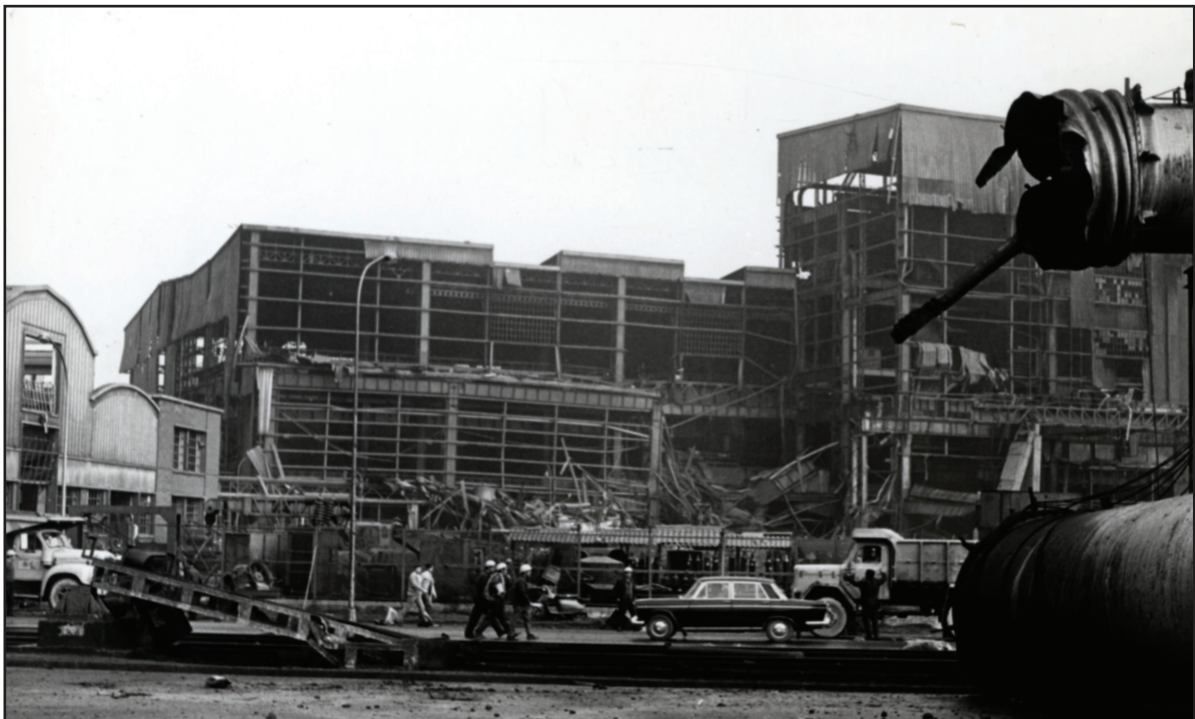
Las piezas proyectadas arrasaron las tuberías generales de distribución de gas, con un diámetro cercano a los 3 m, a la altura del Parque de Bomberos, y que estuvieron soltando gas a la atmósfera durante un tiempo.

Las piezas proyectadas arrasaron las tuberías generales de distribución de gas, con un diámetro cercano a los 3 m, a la altura del Parque de Bomberos, y que estuvieron soltando gas a la atmósfera durante un tiempo. Uno de los “proyectiles” impactó, sin perforarlo, en uno de los tres gasómetros, (100.000 m³ cada uno), afortunadamente sin consecuencias, hasta tal punto que no se reparó y continuó funcionando. Si estos elementos hubieran contribuido con explosiones e incendios adicionales, los daños hubiesen sido incalculables.

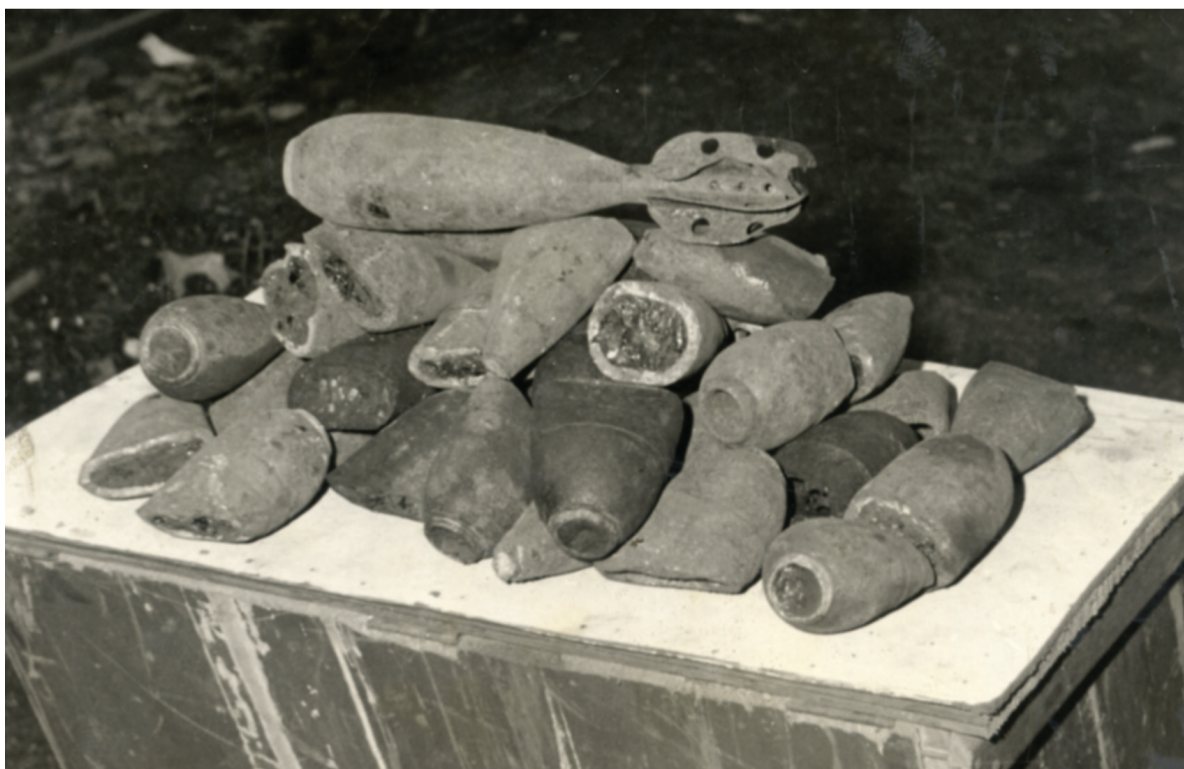
Bombas procedentes de un cargamento de chatarra. Todo lo que pueda pasar, pasa. Si estas bombas llegan a entrar en un convertidor, quién sabe lo que hubiera podido ocurrir. Años más tarde se hizo imprescindible colocar arcos radiactivos para detectar envíos de chatarra contaminada.
