DOCUMENTO QUE DESARROLLA MEDIDAS PREVENTIVAS ESPECIALES ADOPTADAS EN SUSTITUCIÓN DE LOS ANDAMIOS COLGANTES QUE DE FORMA STD SE UTILIZAN PARA TRABAJOS VERTICALES.(APLICACIÓN EN TRABAJOS DE REPARACIÓN DE MUROS VERTICALES FRONTALES Y LATERALES EN ZONA COSTERA CON RIESGO DE CAIDA DE ALTURA Y MEDIOAMBIENTE DE ENTORNO MARITIMO CON SUPERFICIE DE CAIDA SOBRE AGUAS TURBULENTAS, REMOLINOS Y CORRIENTES MARINAS DE DESCARGA)

AGUA DE MAR REFRIGERACIÓN CENTRAL

Este documento describe los trabajos realizados para reparación del hormigón y armaduras, tanto frontal como lateral, del frente del canal de descarga de la Central Energética.

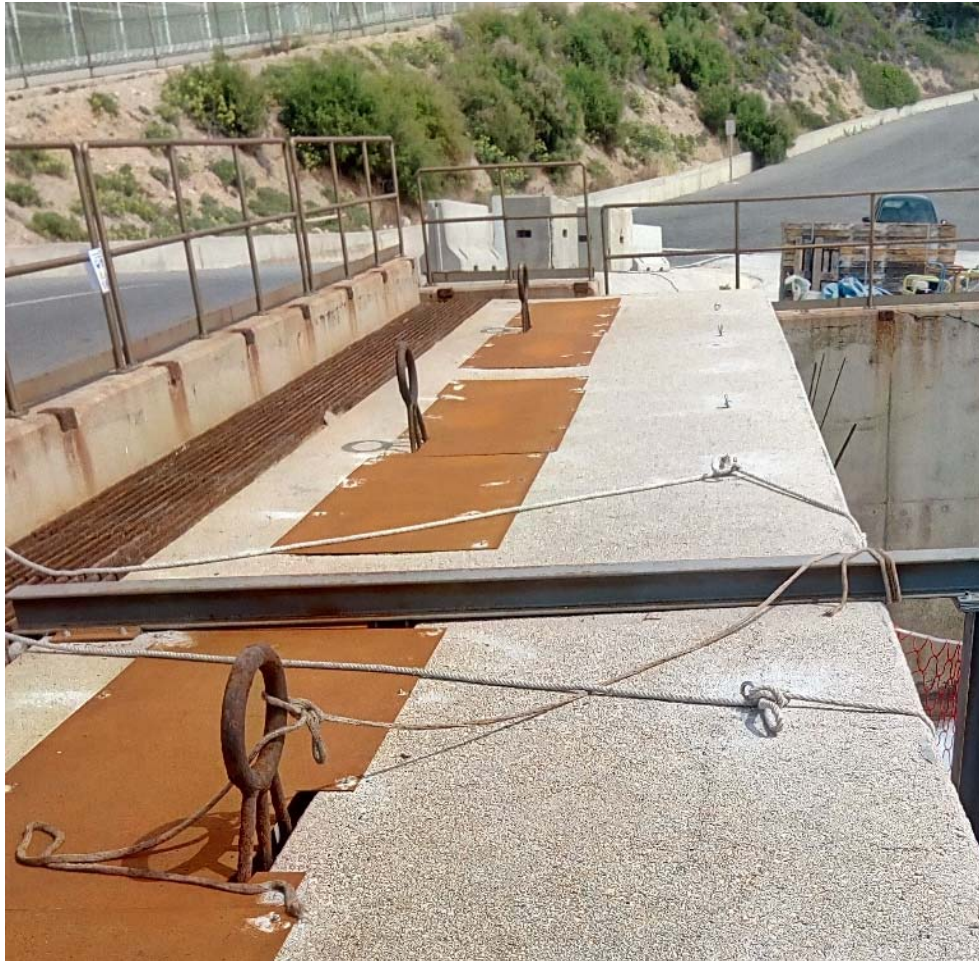
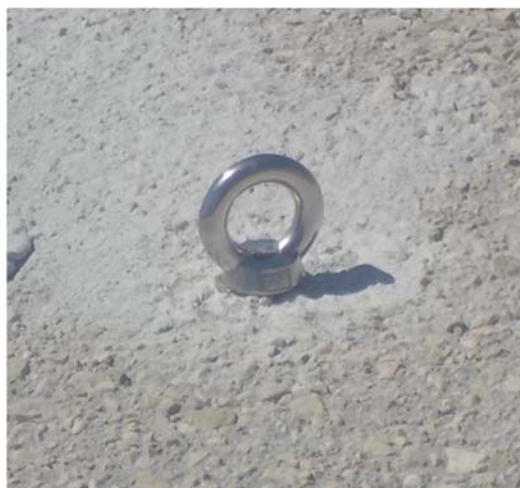
Descripción componentes de los puntos de anclaje.

Los puntos de anclaje se colocan utilizando los siguientes componentes.

a) Anilla de Anclaje inox SEKURALT PRO 2 OP
